# Paisajes fortificados en la Historia

## V Congreso internacional de castellología

# LA ALCAZABA DE TALAVERA DE LA REINA (TOLEDO): 30 AÑOS DE INVESTIGACIONES

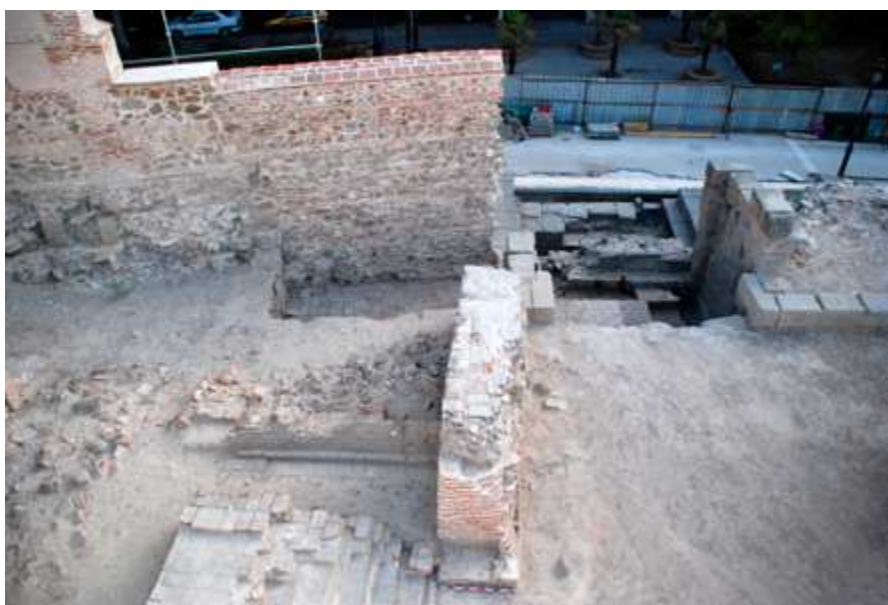
Figura 2. Vista general del entorno del intradós de la puerta de la alcazaba (A. Moraleda).

por un muro principal, orientado este-oeste. Presenta dos vanos, uno original con jambas de sillería por su parte exterior y otro realizado en un momento posterior, rompiendo parte de su fábrica original. Este segundo vano da acceso a una escalinata, realizada a base de ladrillo trabado con mortero, a la que le faltan los mamperlanes. Esta escalera daría acceso a unas estancias superiores de las que no nos han quedado apenas vestigios. Estas estancias, se adosarían a la parte interior del lienzo norte del cerramiento de la alcazaba. Por otra parte, en la zona este del área se documentan otras estructuras también de ladrillo y relacionadas con las anteriores.

Por diferentes necesidades se llevaron a cabo dos sondeos. El primero (sondeo A), en torno al espacio interior de la T-5 (bastión norte de la puerta de la alcazaba) y un segundo (sondeo B), en torno a la zona trasera del acceso de la alcazaba. En el Sondeo A, se localizó un pavimento de baldosas de barro. De igual modo, se documentaron varias estructuras murarias asociadas al cierre del espacio y de la alcazaba. No obstante, están a esperas de nuevas interpretaciones. A partir de los datos obtenidos, queda claro que el núcleo de la torre 5 fue expoliado y su espacio reutilizado como una estancia pavimentada con losetas, cuya cronología, a priori, parece corresponder con el bajomedievo.

En el sondeo B, delimitado por los muros de sillería que configuran el pasillo de la puerta de acceso a la alcazaba, se documentaron los restos de un pavimento de guijarros con un ligero buzamiento al este. Parece estar en relación con el uso del espacio como huerto, por parte de la congregación de los agustinos recoletos, en torno a los siglos XVII y XVIII. También se documentaron las jambas interiores de sillería que conforman la puerta de alcazaba. El muro trasero de la puerta de acceso está ejecutado en mampostería y sillares unidos con mortero de cal. Por su parte, bajo la última hilada del paramento de sillería del pasillo de acceso, se documentaron dos bloques de granito que podrían formar parte de una escalera a la que algunas fuentes documentales hacen referencia.

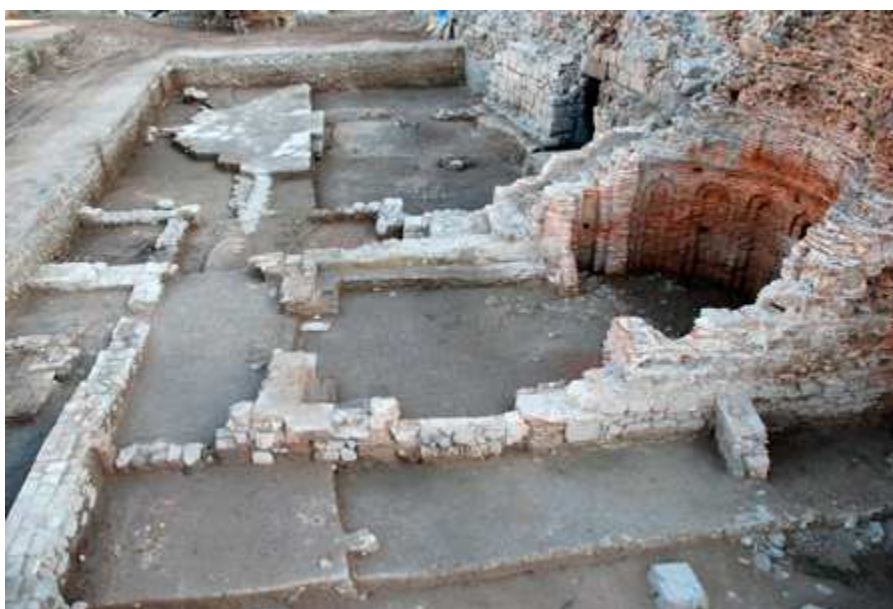
**Figura 3.** *Vista general del Área 2 con los restos de la Capilla de San Juan Bautista (A. Moraleda).*

Apoyada sobre la fachada interior de la muralla, se hallaron los restos de la Capilla de San Juan Bautista, cuya orientación general es este-oeste. Se trata de un edificio de planta rectangular, compuesto por una nave con cabecera en ábside. Tiene un largo de 8,75 m por 4,70 m de ancho construido en mampostería encintada. Hay que destacar el ábside, realizado en fábrica de ladrillo, con arcos ciegos corridos en bandas horizontales separadas por una moldura de ladrillos a sardinel. En cuanto a la nave, presenta bancos corridos ejecutados en ladrillo. Ambos espacios se encontraban en origen revocados con mortero de barro y blanqueados con cal. En cuanto al pavimento, estaba formado por baldosas rectangulares de barro dispuestas en espiga. El acceso al inmueble se realizaba a través de dos vanos; uno en la fachada sur, cegado por un muro y otro al oeste. Por sus características constructivas parece tratarse de un edificio mudéjar levantado entre la segunda mitad del siglo XII y comienzos del XIV.

Frente a la entrada de la capilla se han registrado una serie de estancias cuya función desconocemos. También se constata la presencia de un pavimento de mortero de cal y una atarjea asociada al saneamiento, con dirección noroeste-sureste. Citado pavimento pudo estar asociado a un espacio abierto que bien pudiera estar relacionado con uno de los patios al que aluden las fuentes documentales. Bajo el pavimento, se documentó, parcialmente, la parte superior de un arco de medio punto realizado con ladrillo y mortero de cal que forma parte de un muro de mampostería encintada, cuya finalidad desconocemos. Junto al muro norte de la capilla y a una escalinata adosada parece existir un espacio porticado relacionado con las referidas estancias. Todo parece indicar que dicho espacio porticado fue posteriormente transformando mediante su redistribución por medio de la construcción de varios paramentos.

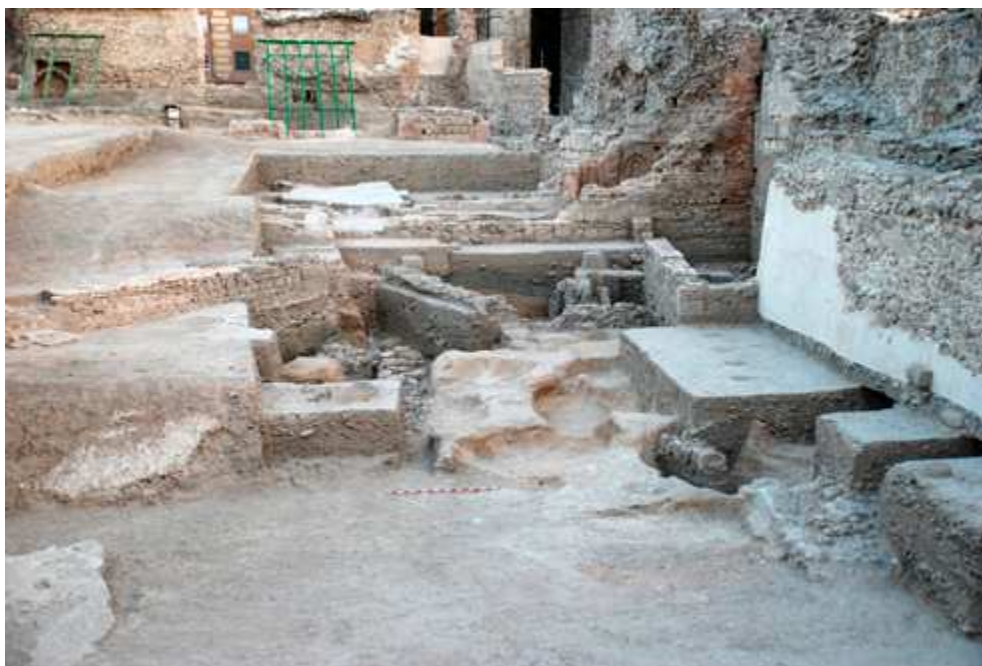
*Figura 4. Vista general del Área 3 (A. Moraleda).*

La excavación del área 3 ha permitido identificar varias fases crono-culturales. La primera está asociada a la Antigüedad Tardía y a ella pertenecen varios hoyos o pozos excavados en el nivel geológico. Parecen responder a algún tipo de explotación destinada a la extracción de arcilla. Con posterioridad, estas fosas son rellenadas con materiales deposicionales cuyos mate-

riales van desde tardoantigüedad hasta la época alto y pleno medieval. Sobre estos niveles hay restos de algunas estructuras de mampostería y mortero de barro y cal, asociadas a este último periodo, que pudieron ser estancias de carácter doméstico. Sin embargo, su elevado nivel de arrasamiento no ofrece más información. A este momento de ocupación parece estar asociada una canalización cuyo trazado tiene un sentido noroeste-sureste, realizada en mampuesto.

A partir de la etapa plenomedieval, esta serie de espacios son abandonados y amortizados. Entre época pleno y bajomedieval parece que tienen lugar una serie de reformas importantes que dan lugar a la construcción de un muro de mampostería encintada que se encuentra al oeste del conjunto. Es probable que esta estructura esté asociada con la capilla y las estancias reseñadas en el área 2. En torno a la fachada sur de la capilla se localizaron varios sillares que parecen estar asociados a una zona porticada. Esto, unido a la progresiva colmatación de gran parte del espacio y la presencia de una arquería de ladrillo en la zona meridional, inducen a pensar que se trata de un espacio abierto que sirvió como patio.

Por su parte, junto a la cara interior de la muralla y a una cota muy superior, se registraron una serie de estructuras murarias, en mampostería y cal, que crean un acceso en codo, asociadas a una escalera que descendía a un postigo que conduce al exterior de la alcazaba.

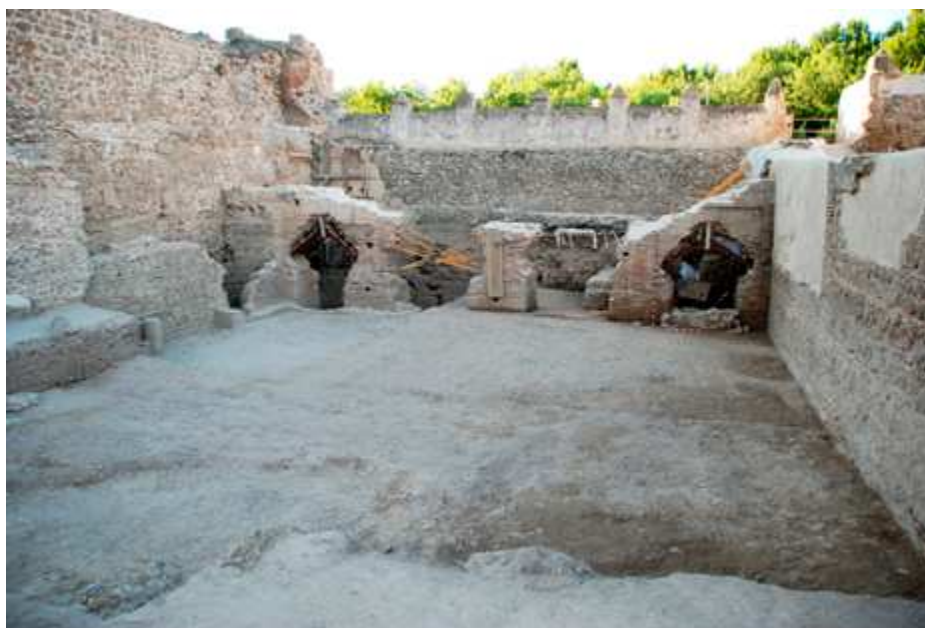
**Figura 5.** *Vista del Área 4 con la zona porticada junto al intradós de la muralla al fondo (A. Moraleda).*

En citada área es reseñable la presencia de un muro que va paralelo al lienzo meridional del recinto fortificado, el cual tiene una dirección general este-oeste. Está ejecutado en mampostería ordinaria encintada con ladrillo. Conserva ambas fachadas y se componía de 4 arcadas ejecutadas en ladrillo, cuyo estado de conservación es diferencial. Es posible que alguno de ellos estuviera enmarcado por un alfiz. Sobre la arcada, únicamente se han conservado los restos de una banda de ladrillos a sardinel. En la faceta interior de mencionado muro y en el de la muralla, se han registrado varios mechinales asociados al forjado del piso superior. No cabe duda que, el muro descrito, estaba asociado a un espacio porticado que servía de zona de tránsito entre un patio que debió existir en la zona sur de la alcazaba. El espacio comprendido entre la zona porticada y el paramento trasero de la muralla fue testigo de diferentes reordenaciones que

quedan manifestadas mediante la construcción de varios muros, a priori asociados a los siglos XV y XVII.

En relación con el muro porticado hay otro, en dirección norte-sur, que sirve de cierre del patio por su lateral occidental, elaborado en mampostería regular encintada. Por su parte, en la zona oriental hay otra serie de estructuras que forman una estancia junto con el muro trasero de la muralla. Junto a ella, al exterior, se aprecian una serie de poyetes que pudieron servir como apoyo para una zona porticada que debió existir entre la capilla de San Juan Bautista y el referido muro porticado. Es decir, el flanco oriental del patio mencionado que aprovecharía como elemento de carga el lienzo amurallado.
